# Korszerű felületjavítási technológiák

Ipari berendezések felújítása,  
javítása, védelme

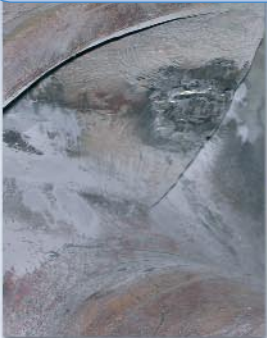
A járókerék és a szivattyúház javítás előtt. Jelentős kopás és kavitáció által okozott sérülések a járókeréken

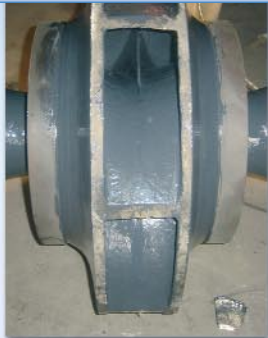
A felületi gödrök a járókeréken Loctite® Superior Metal epoxigyantával kerültek kijavításra, majd második rétegként Loctite® Nordbak® 7227 ecsetelhető kerámia került alkalmazásra

A kavitációnak és az abrazív közegek koptató hatásának ellenálló magas fényű, alacsony súrlódási felületet biztosító Loctite® Nordbak® 7227 ecsetelhető kerámia bevonat alkalmazása teljesen lecsökkentette a szivattyú belsejében a víz turbulenciáját. Közvetlen eredményként a szivattyú áramfelvétele a korábbi 170 Amperről 160 Amperre csökkent. Csak ez évente 30.000 Euró értékű energiafelhasználás csökkenést eredményezett. A szivattyú most már képes az optimális hatásfokkal üzemelni. A Loctite® megoldása jelentős gazdasági előnyt biztosított a felhasználó számára:

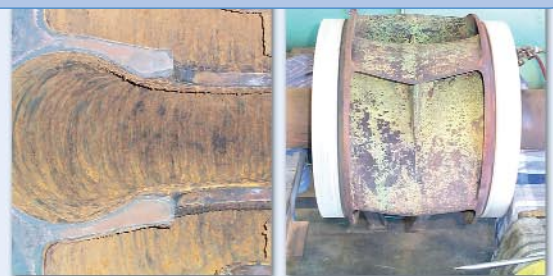
A fedél és a bronz járókerék a felújítás előtt. Az első lépés SA-3 minőségű szemcseszórás a 75 µm-es felületi profil biztosítása érdekében.

Ezt a 20"-os vízszivattyút az ausztrál Brisbane ivóvízellátását biztosító gravitációs tartályok feltöltésére használják. A szivattyú évekig üzemelt komolyabb meghibásodás nélkül. A karbantartási program során felújították a kopott szivattyúházat és a járókereket. A felújítás után a szivattyú simábban és csendesebben üzemelt. A Loctite® bevonó anyagok alkalmazása megnövelte a szállítóteljesítményt és az áramfelvétel 3 Amperrel kevesebb lett. Ezek a tényezők biztosítják a szivattyú költségtakarékosabb, hatékonyabb üzemeltetését.

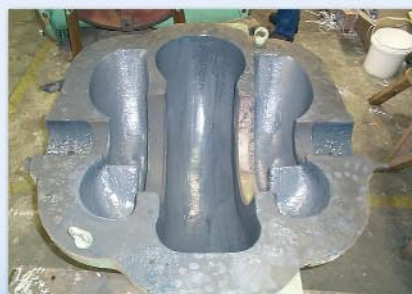
Loctite® Nordbak® 7227 szürke ecsetelhető kerámia bevonat alkalmazása. Az erősen korrodált és kopott felületek Loctite® 7222 kopásálló epoxigyantával kerültek kijavításra.

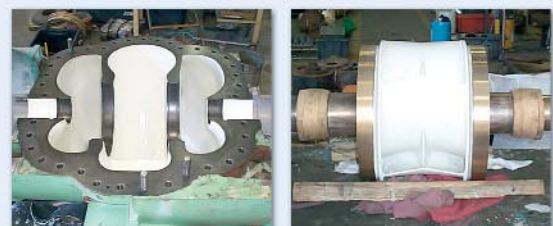
A korrodált és kopott tengely felújítása Loctite® 3478 Superior Metal alkalmazásával. Kikeményedés után méretre munkálással fejeződött be a tengely felújítása. Ezután az összes alkatrész bevonásra került Loctite® Nordbak® 7228 fehér színű ecsetelhető kerámiával (ivóvíz rendszerekben alkalmazhatósági bizonylattal rendelkezik).
